復興道路における ひび割れ抑制対策事例と結果

令和元年9月14日

東北地方整備局
仙台河川国道事務所
手間本 康一

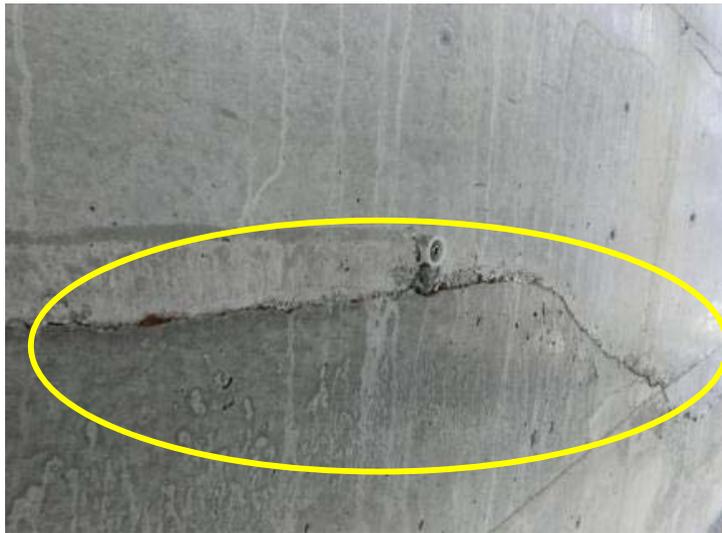
コールドジョイント

適切に補修されたとしても、劣化の起点となり得る

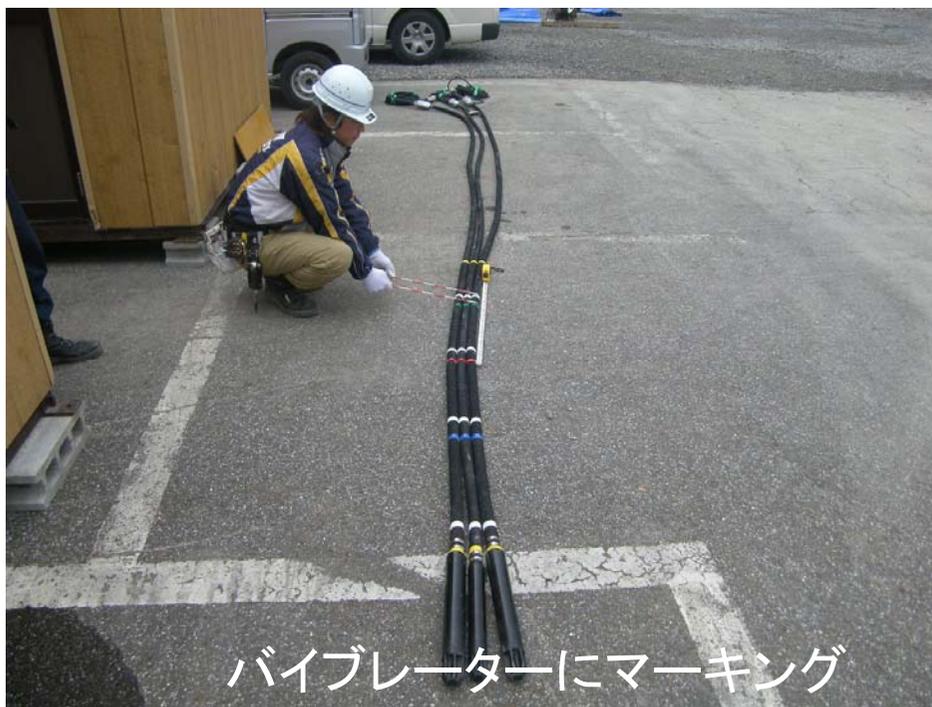
バイブレーターにマーキング

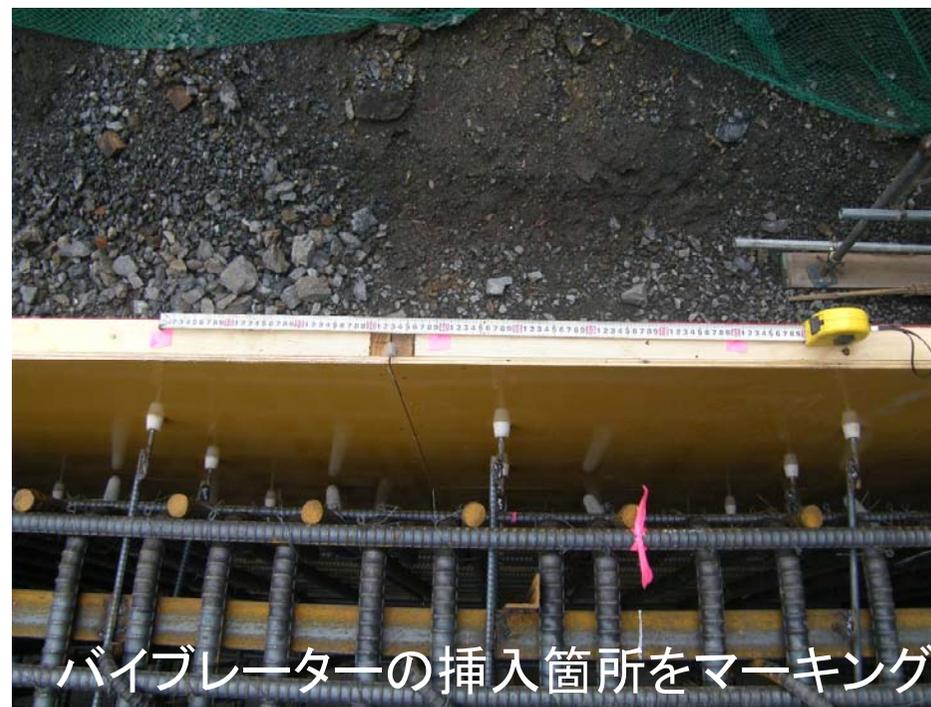
バイブレーターの挿入箇所をマーキング

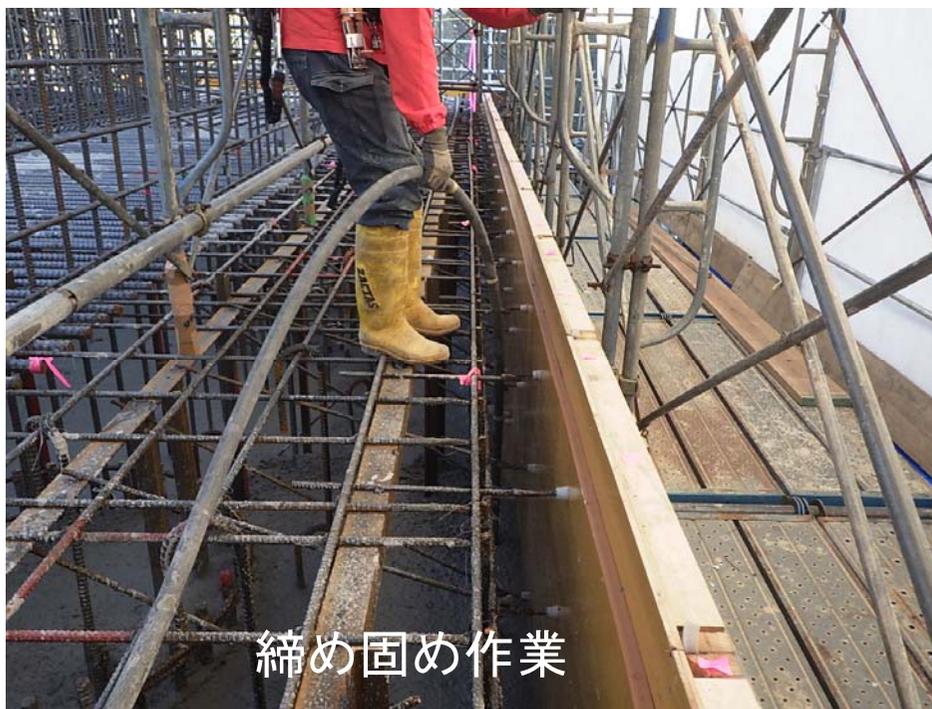
締め固め作業

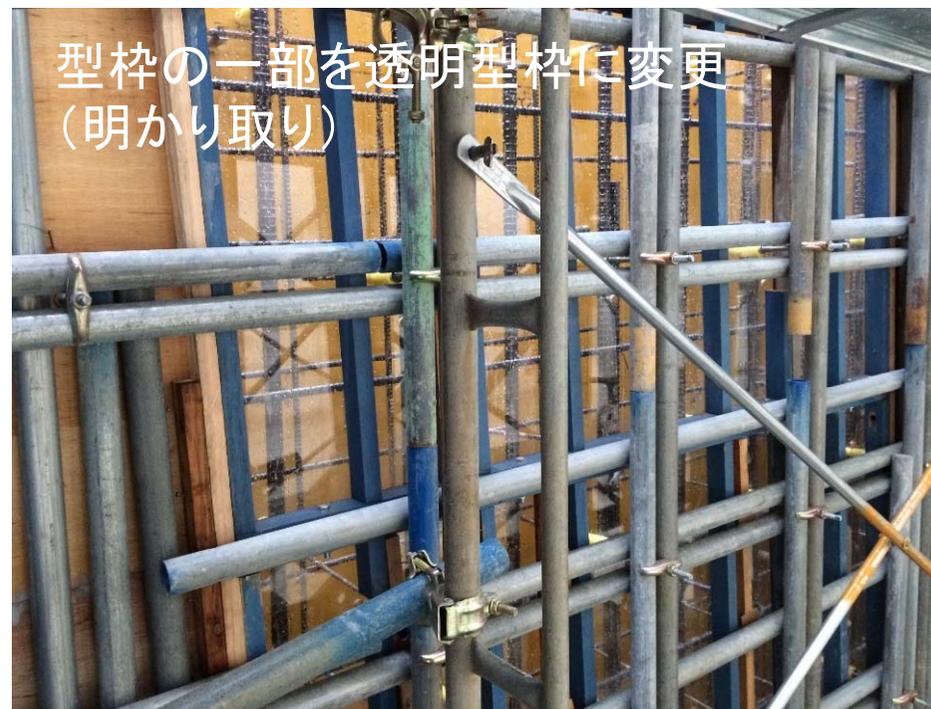
型枠の一部を透明型枠に変更
(明かり取り)

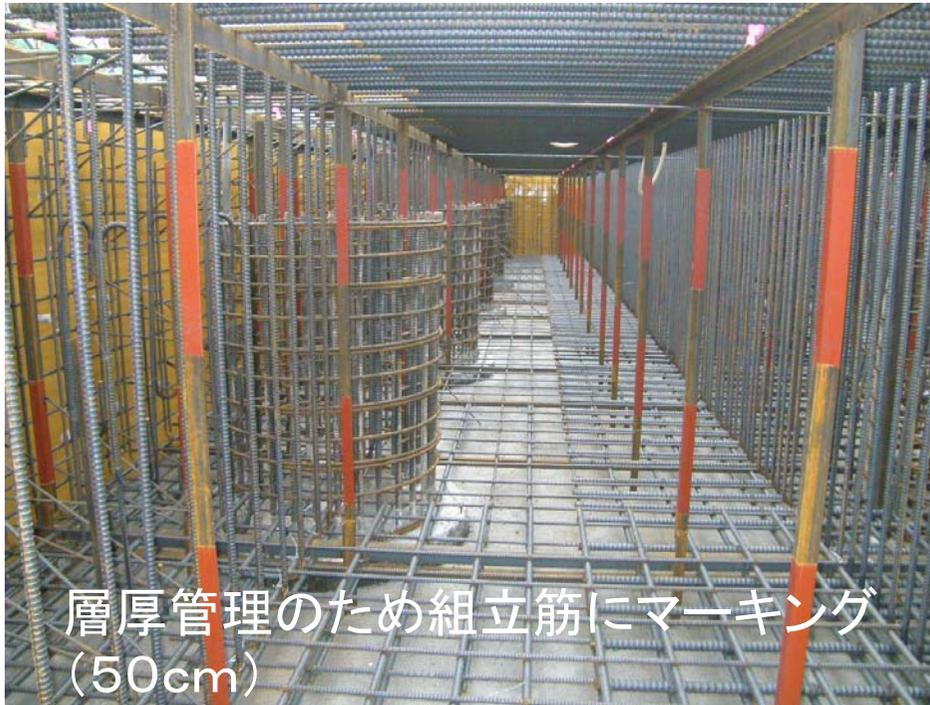
層厚管理のため組立筋にマーキング
(50cm)

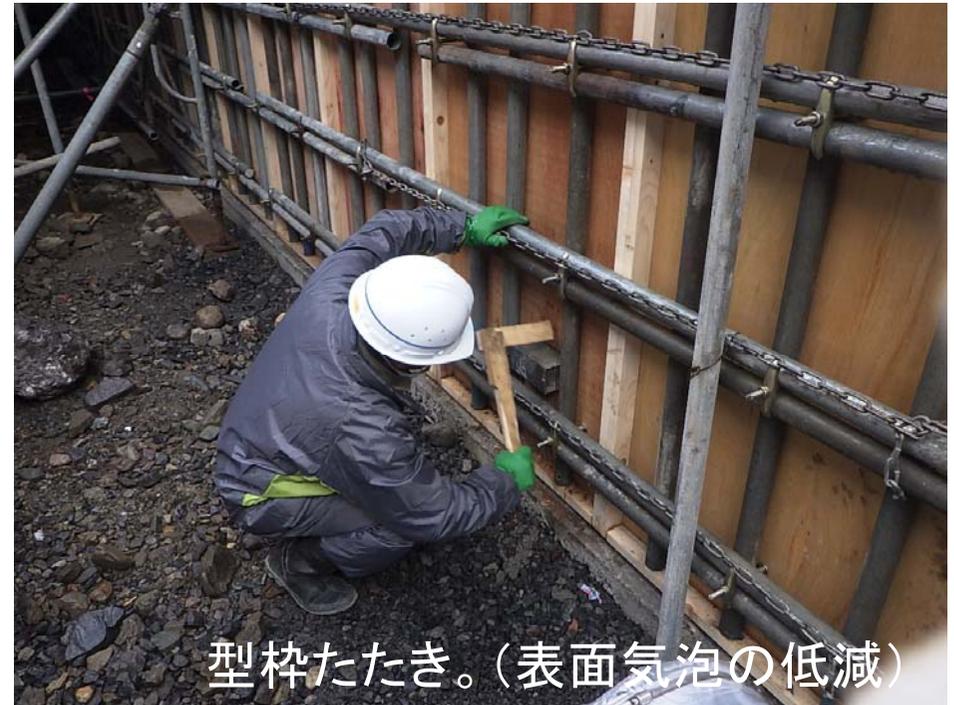
型枠たたき。(表面気泡の低減)

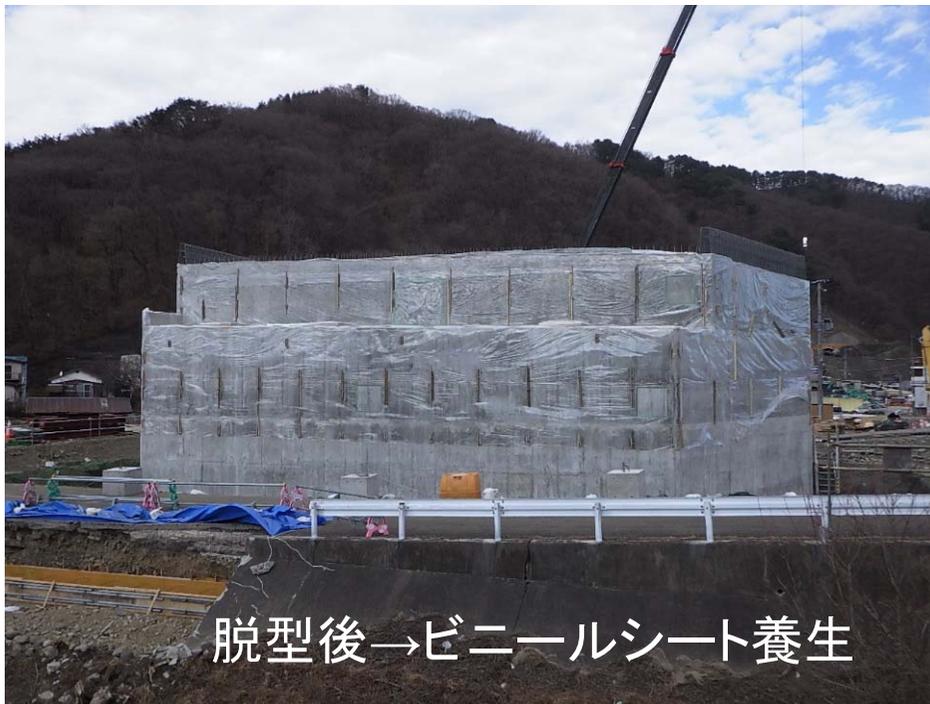
脱型後→ビニールシート養生

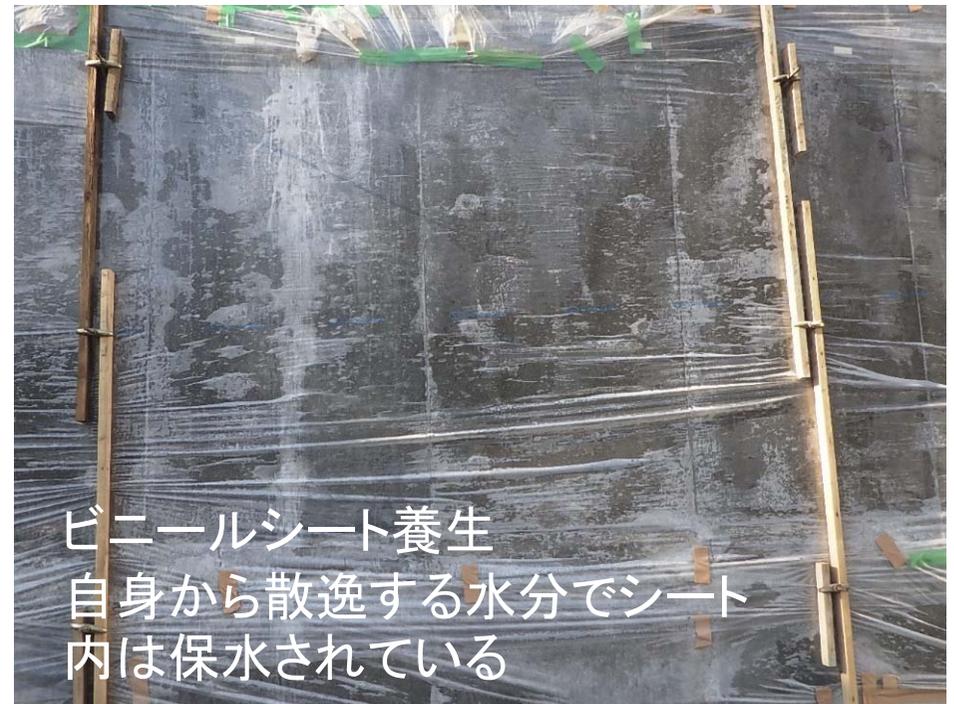
ビニールシート養生
自身から散逸する水分でシート
内は保水されている

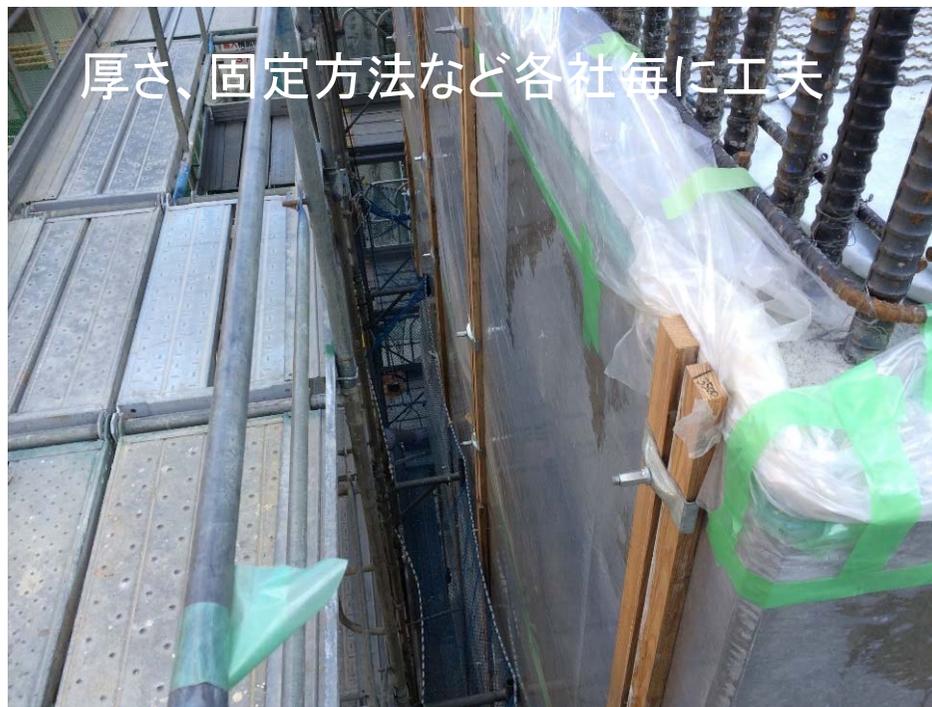
厚さ、固定方法など各社毎に工夫

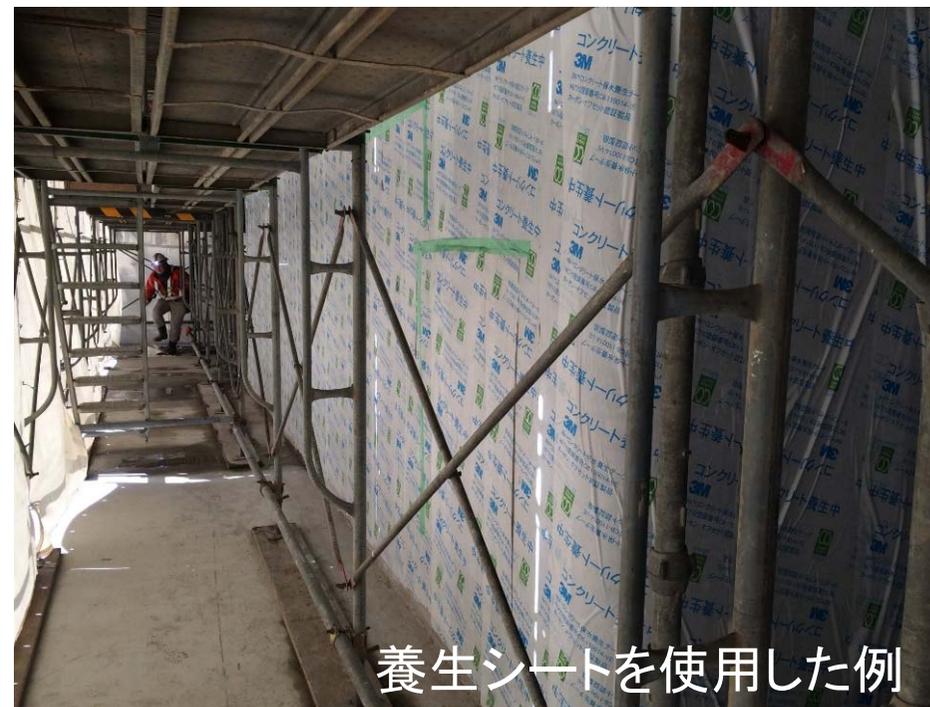
養生シートを使用した例

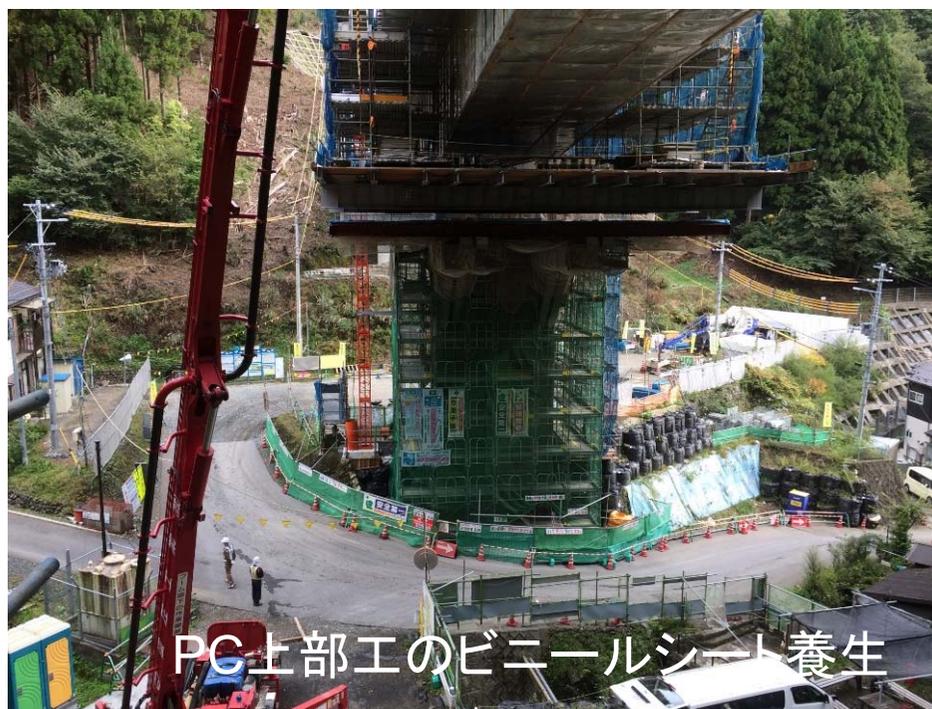
PC上部工のビニールシート養生

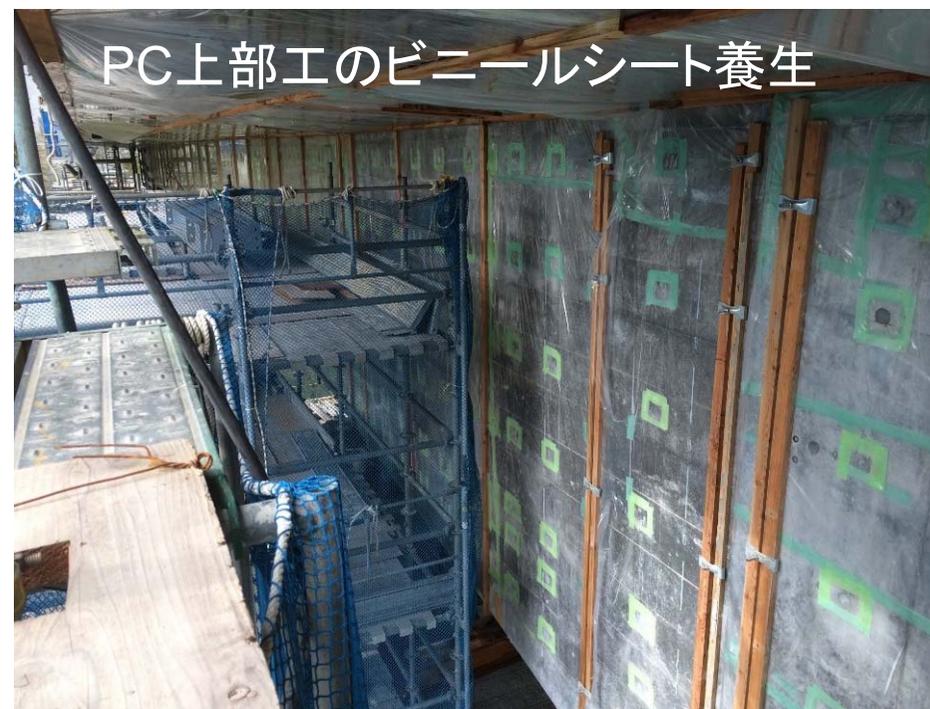
PC上部工のビニールシート養生

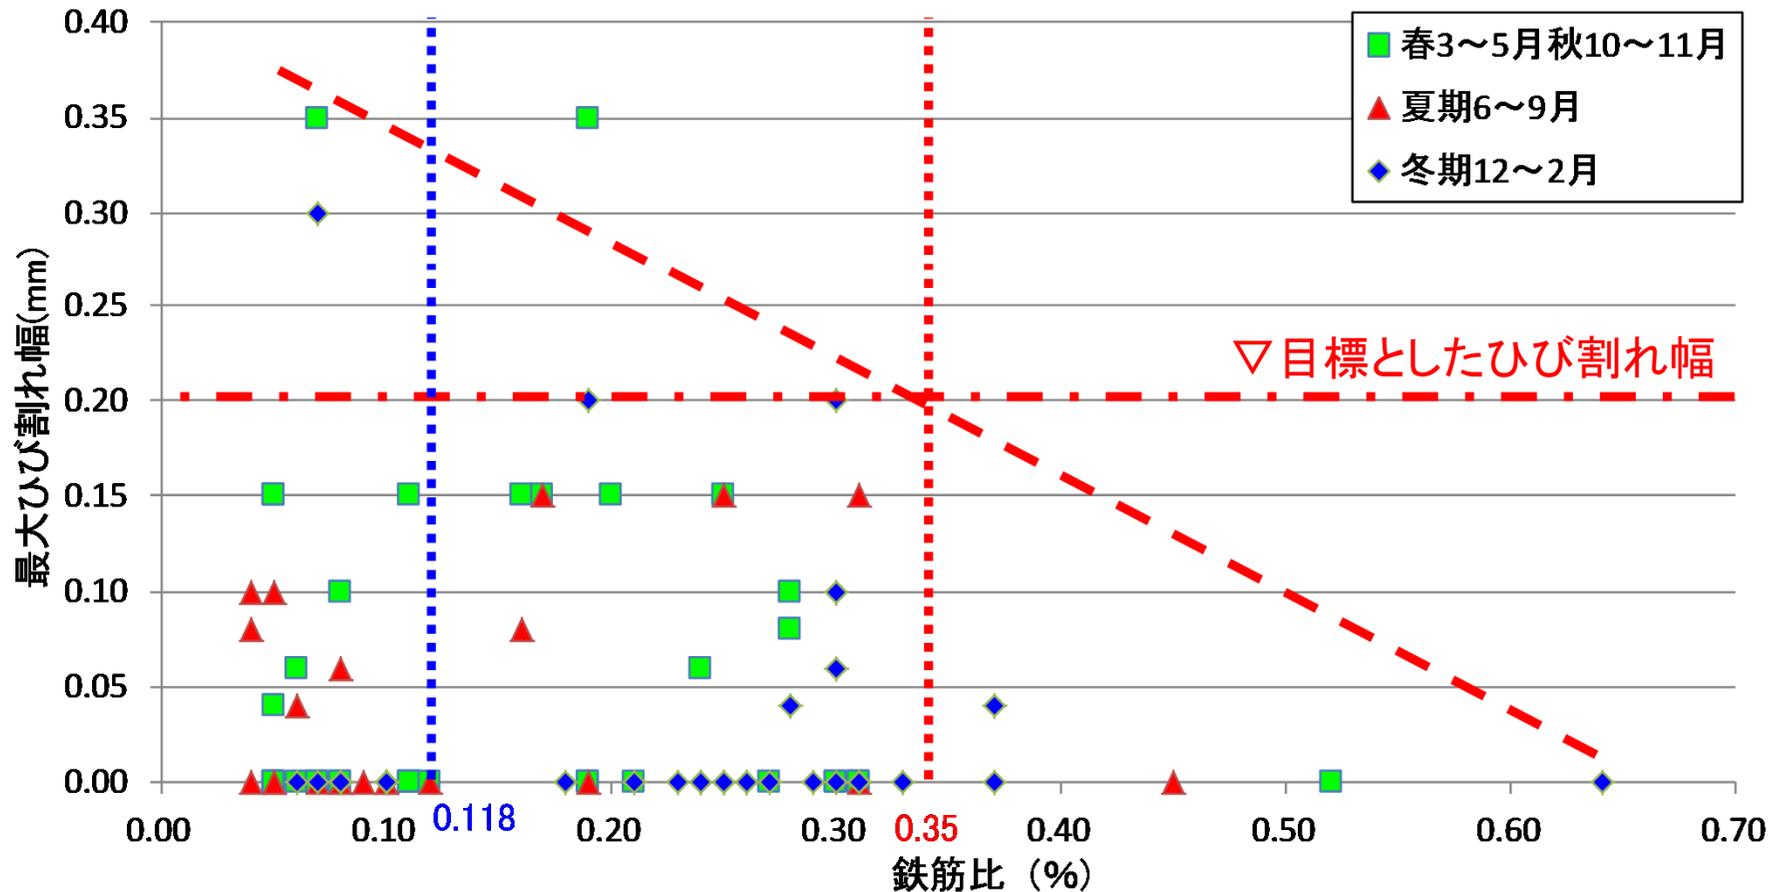
図 鉄筋比と最大ひび割れ幅(たて壁)

鉄筋比が小さいと0.2mmを超えるひび割れが発生。
補強鉄筋により鉄筋比0.35%以上を確保することとした。

【たて壁】

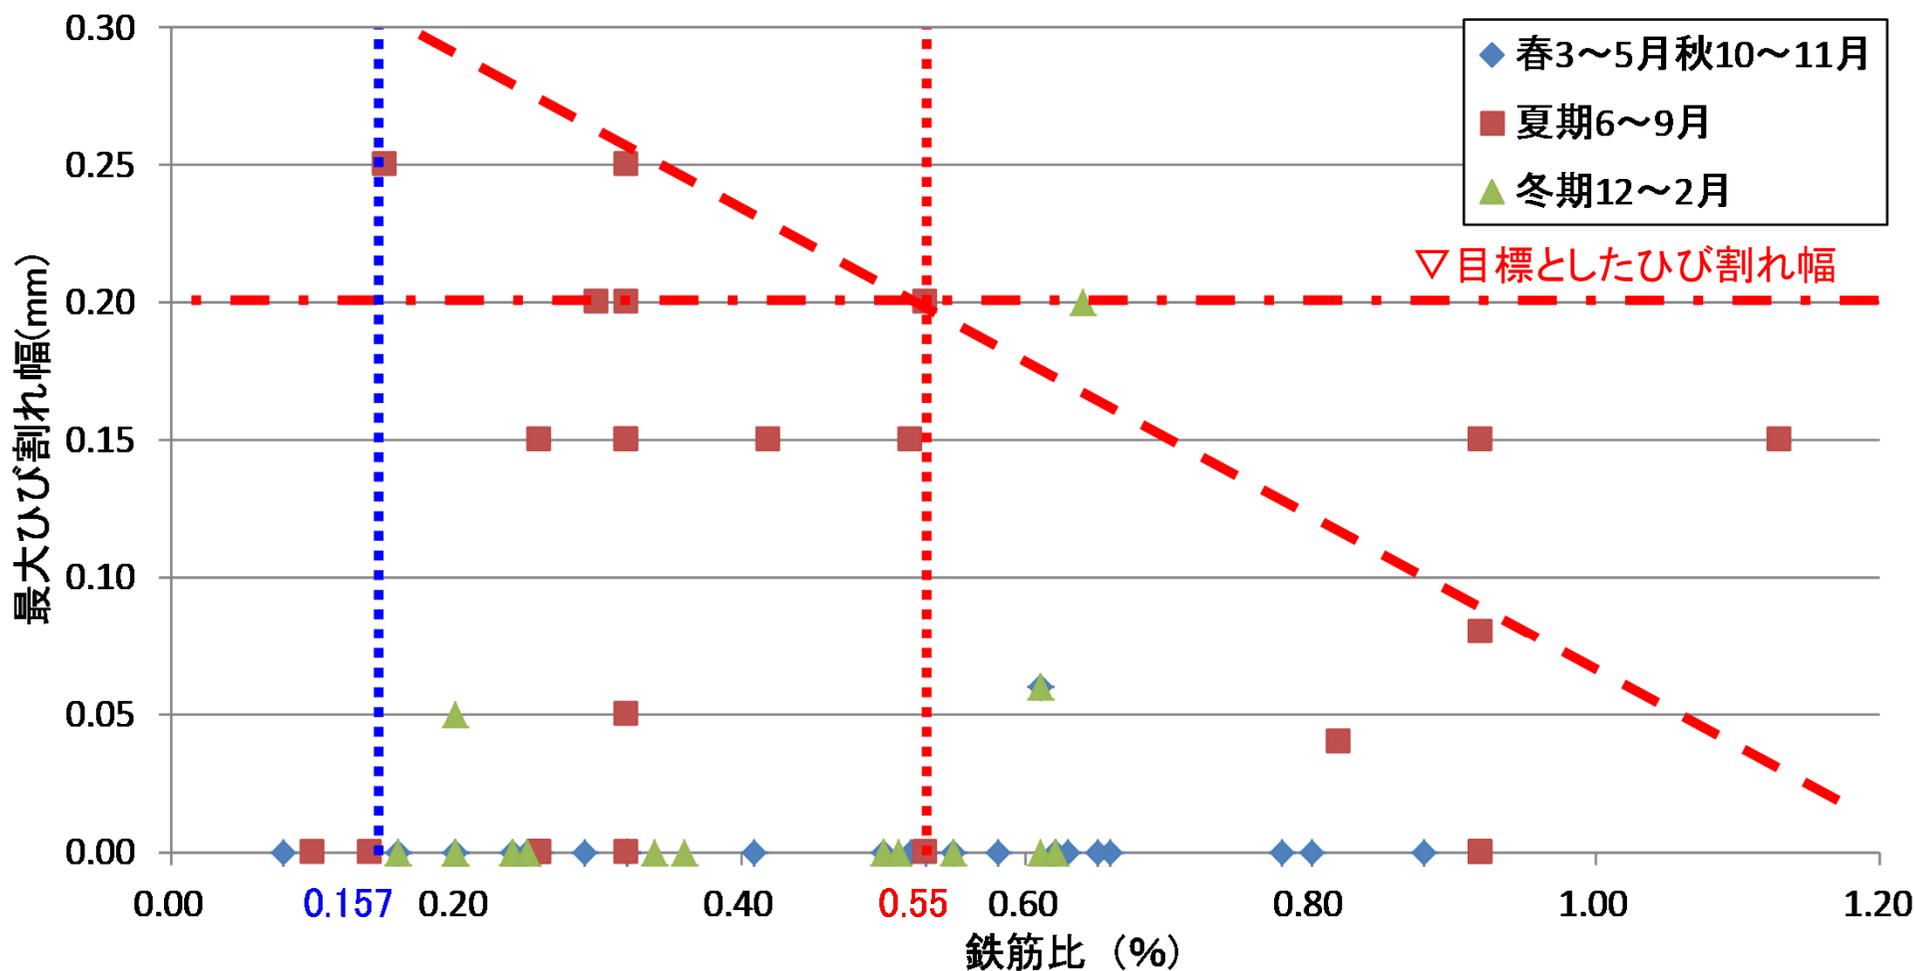
図 鉄筋比と最大ひび割れ幅(胸壁)

胸壁は0.55%以上確保することとした。

【胸壁】

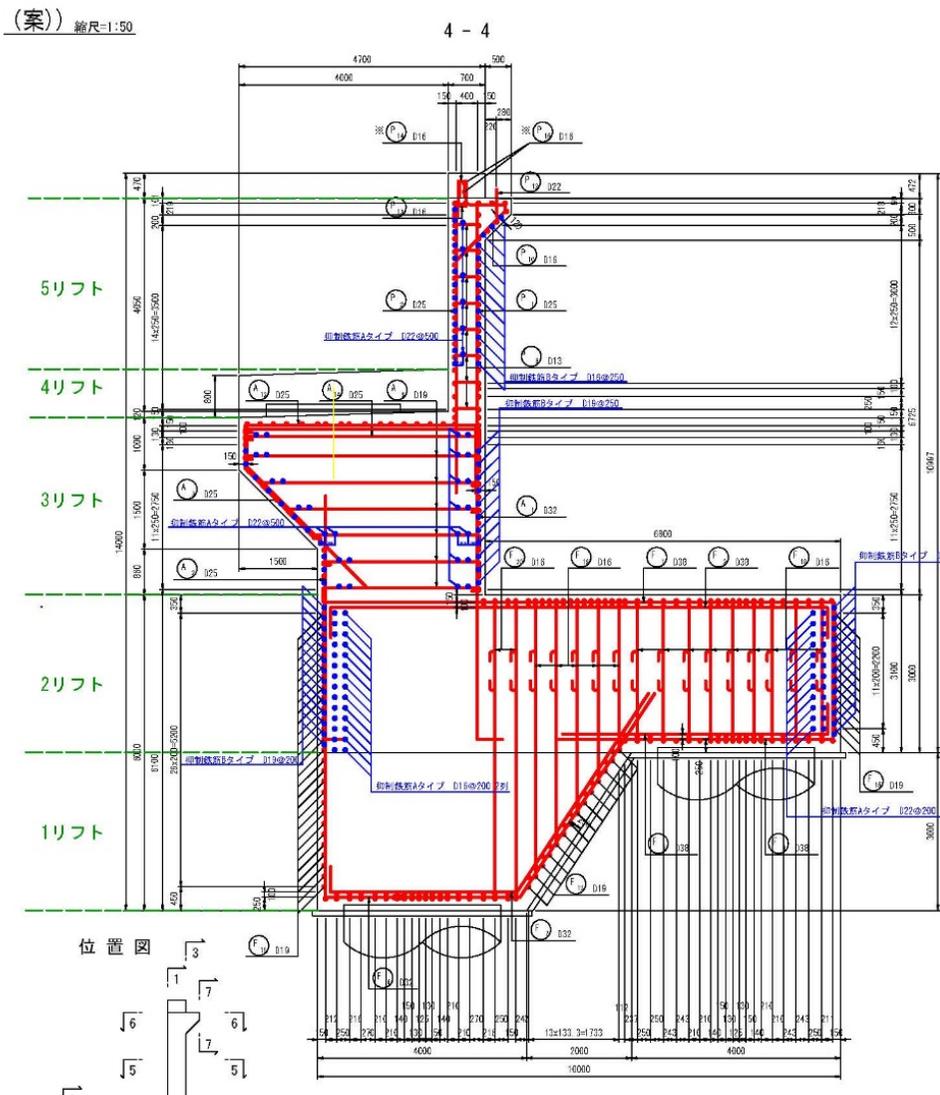
【当初検討案】

部位	構造	ひび割れ幅 0.2mm以下となる 鉄筋比の目標※	現状の鉄筋比				抑制鉄筋を追加した場合の鉄筋比					
			現状の鉄筋比の算出根拠			判定	鉄筋比の算出根拠				判定	
径@間隔	As(cm ²) 鉄筋断面積	Ac(cm ²) 躯体断面積	ρ (%) 鉄筋比	抑制鉄筋 Aタイプ 径@間隔	抑制鉄筋 Bタイプ 径@間隔		追加の鉄筋 断面積	ρ' (%) 追加後の 鉄筋比				
5リフト	胸壁	0.550	D16@250×2面	15.888	70×100	0.227	NG	+D22×1列@500	+D16@250×2面	23.450	0.562	OK
	翼壁(外側)	0.550	D16@250	7.944	100×100	0.282	NG	+D19×2列@500	+D16@250	13.674	0.556	OK
	翼壁(内側)	0.550	D25@250	20.268					+D16@250	13.674		
3リフト	たて壁	0.350	D19@250	11.460	100×100	0.115	NG	+D22×2列@500	+D19@250	26.944	0.384	OK
	翼壁(外側)	0.550	D16@250	7.944	100×100	0.282	NG	+D19×2列@500	+D16@250	13.674	0.556	OK
	翼壁(内側)	0.550	D25@250	20.268					+D16@250	13.674		
2リフト	フーチング	0.485	D19@200	14.325	100×100	0.143	NG	+D16×2列@200	+D19@200	34.185	0.485	OK

※胸壁とたて壁はひび割れ抑制のための参考資料(案)より設定。

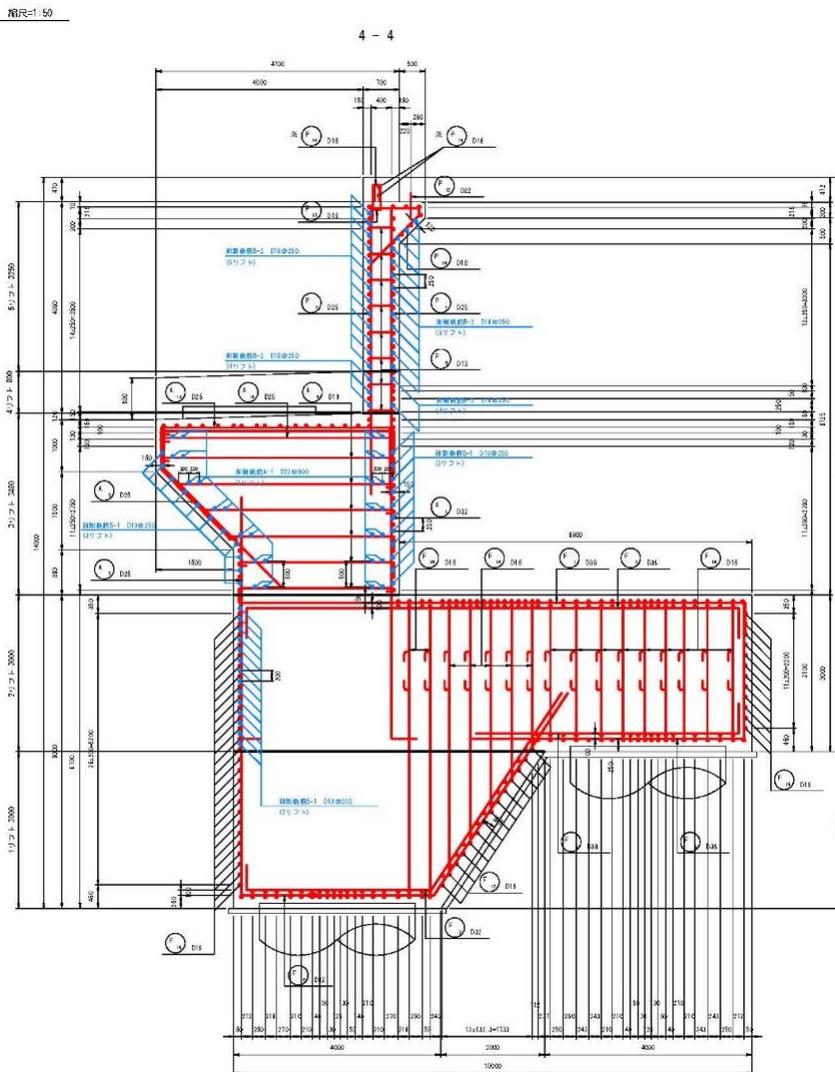
【実施工】

- ひび割れ抑制鉄筋
追加重量3,367kg

部位	構造	打設日	打込み量 (m ³)	配合		抑制鉄筋		備考
				配合名	膨張材	Aタイプ	Bタイプ	
5リフト	胸壁	2019/2/9	90.3	30-12-20 BB(EX)	有	-	+D16@250	胸壁は薄部材のため、膨張材配合と抑制鉄筋の併用する。 ただし、施工性を加味して抑制鉄筋Aタイプは省力する。 翼壁は膨張材配合を使用するため、抑制鉄筋を省略する。
	翼壁(外側)					-	-	
4リフト	たて壁	2019/1/29	41.7	30-8-20 BB	-	-	+D16@250	たて壁は5リフトに倣い、抑制鉄筋Bタイプを追加する。
	翼壁(内側)					-	-	
3リフト	たて壁	2019/1/23	270.1	30-12-20 BB(EX)	有	+D22×2列@500	+D19@250	堅壁はひび割れ発生確率が非常に高いため、膨張材配合 と抑制鉄筋の併用する。 翼壁は膨張材配合を使用するため、抑制鉄筋を省略する。
	翼壁(外側)					-	-	
2リフト	フーチング	2018/12/19	480.0	30-12-20BB	-	-	+D19@200	施工性も加味して抑制鉄筋Bタイプを追加する。
1リフト	フーチング	2018/12/7	235.8	30-8-20BB	-	-	-

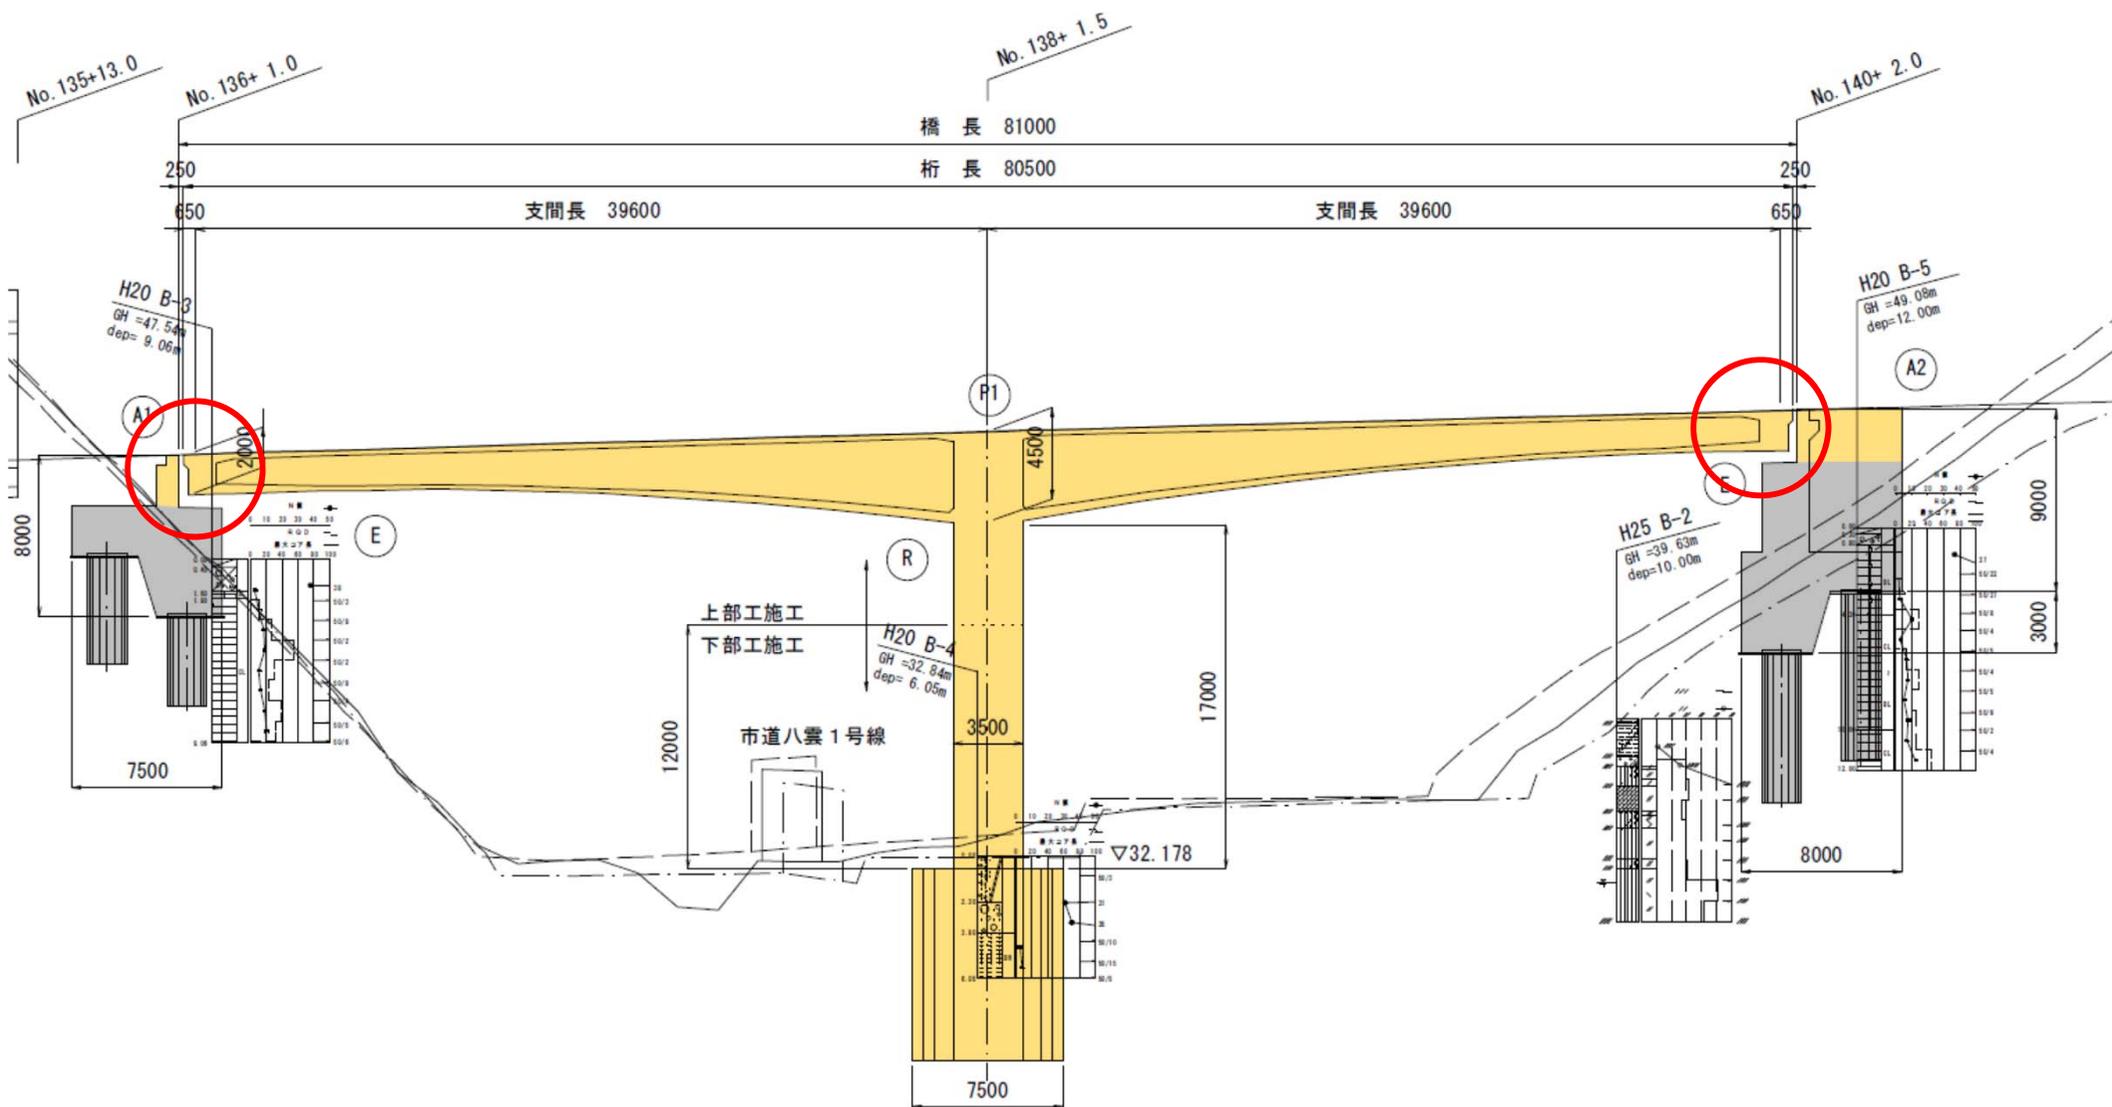
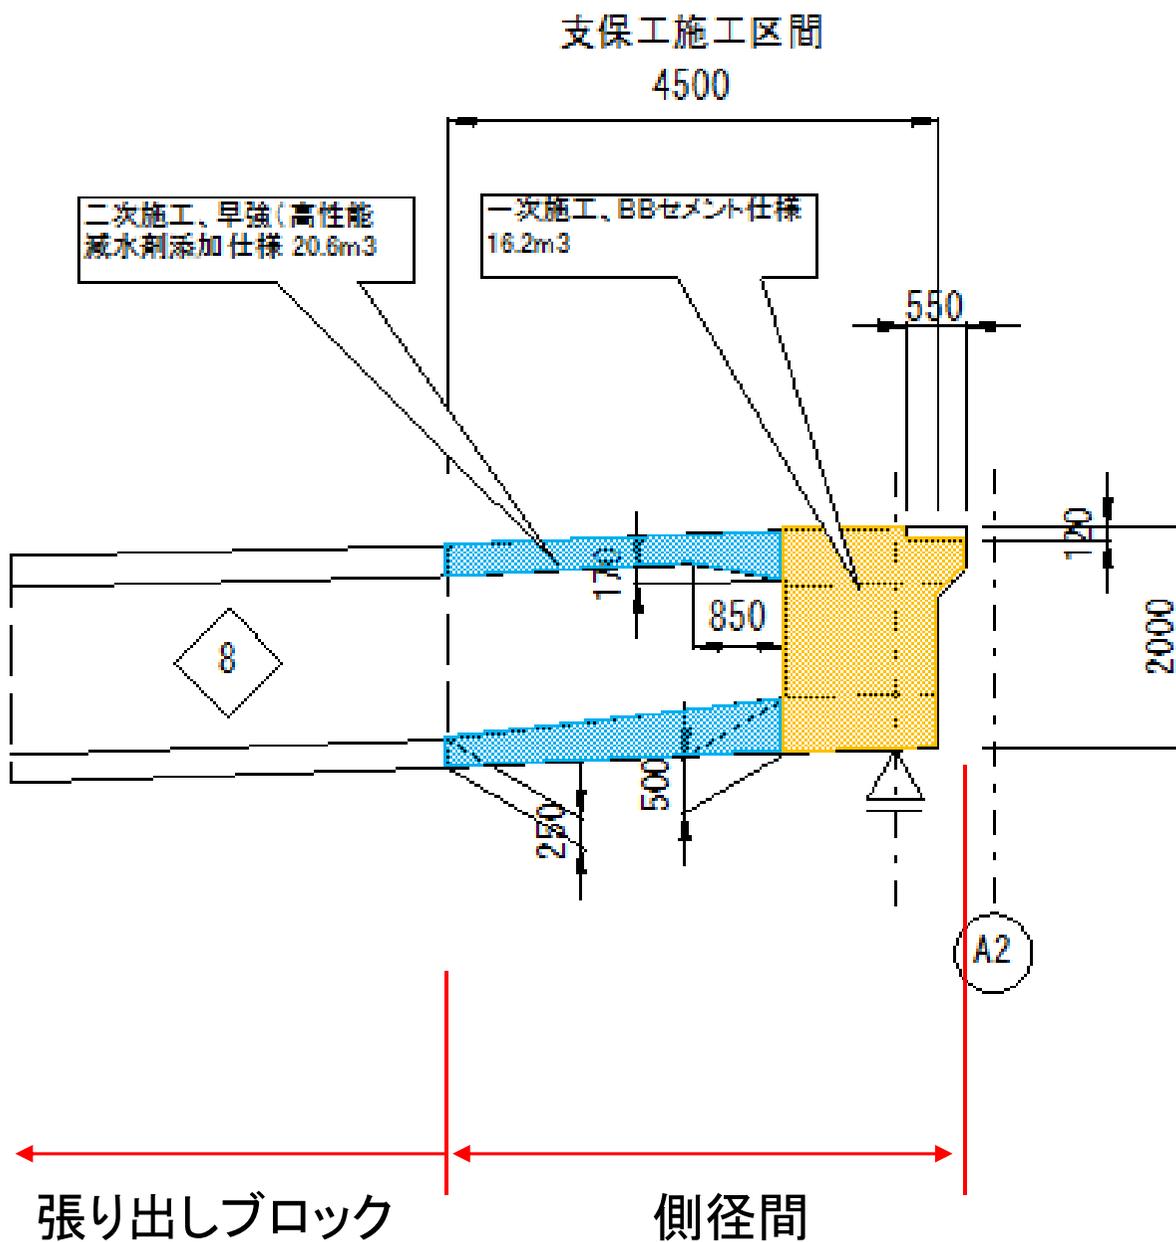
桁端部に混和材を使用

フライアッシュや高炉セメントを使用し表層の緻密化を図り、劣化因子の進入を抑制する 40

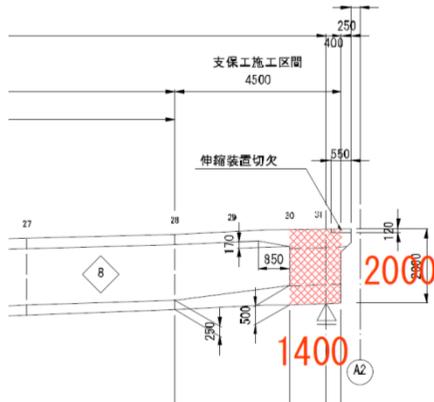
側面図

模擬供試体は桁端部の半分の大きさ

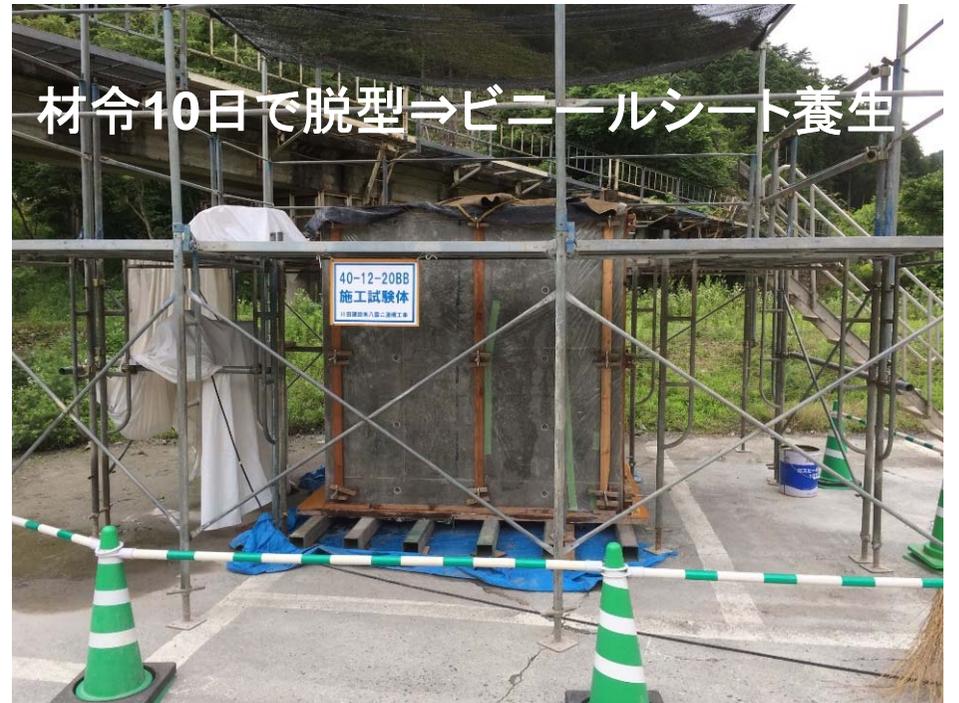
材令10日で脱型→ビニールシート養生
