国道45号 田老第6トンネル工事

～覆工コンクリート品質向上 に関する取組みについて～

西松建設(株) 北日本支社
田老トンネル出張所
八 卷 大 介

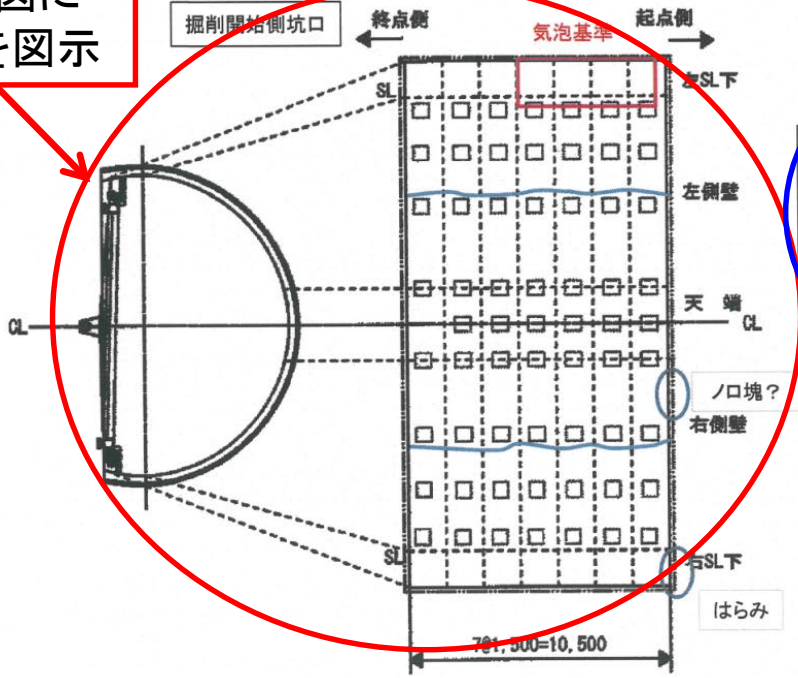
目視評価シート(田老第6トンネル版)

投影図に
状態を図示

目視調査項目

項目	剝離	気泡	水はしり・砂すじ	打設しま	施工目地不良	窓枠段差	点数計
記号	h	a	s	l	m	d	
左SL下部	4	2	4	4	4	4	22.0
左側壁	4	3	2	2	4	4	19.0
天端*	4	4	4	2	4	4	22.0
右側壁	4	4	3	2	3	4	20.0
右SL下部	4	3	4	4	3	4	22.0
点数平均	4	3.2	3.4	2.8	3.6	4	21.0

- ・脱型後、青緑色のしま(模様?)が目立つ。(→高炉セメントのためか?)
- ・打設しま、砂すじが肩部吹上げ口の下部にある(両側)。
- ・上打設しまの箱抜き周辺に落ち込みがある。
- ・右側壁上部坑奥側目地部に一部ノ口塊?(→3BLセット時に撤去)
- ・右下部坑奥側目地部に一部はらみ?その他の目地は良好。
- ・右側箱抜き上端部にひび割れか?
- ・気泡の評価基準2および3を定めた。
- ・全体的には良好。

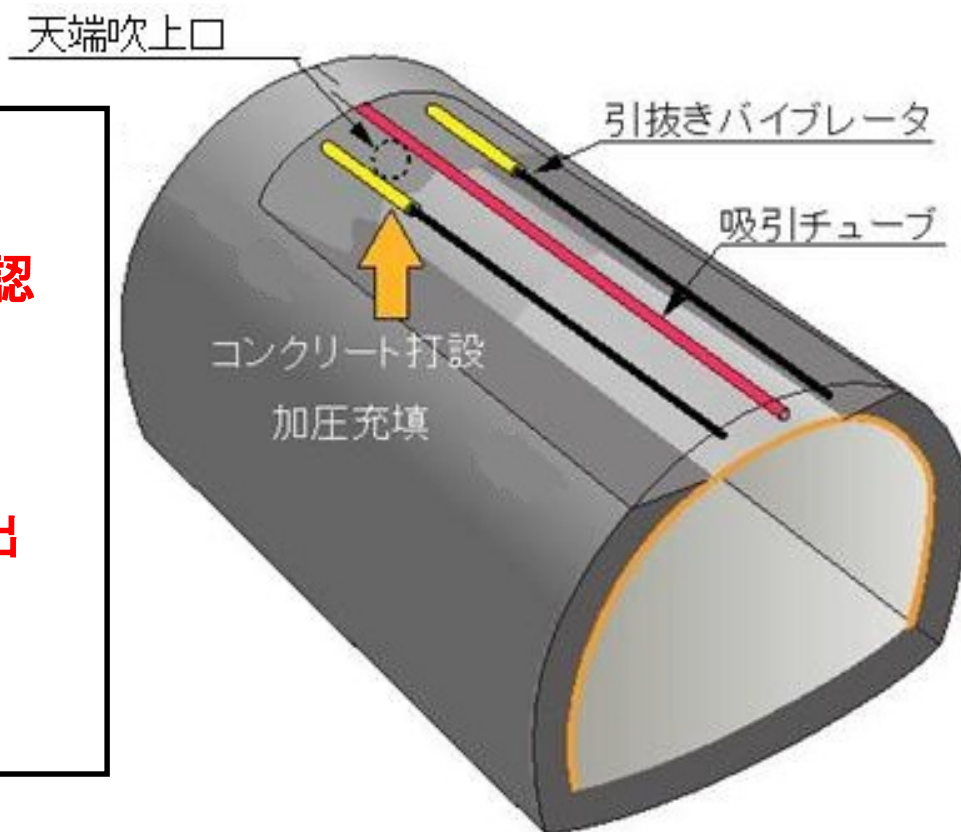
③ マイスタークリート工法 (NETIS:HK-120007-A) の採用 ⇒ 天端部打設方法の改善、空洞対策

- ・ 充填検知センサーによる**充填確認**
- ・ 天端吹上口での
 コンクリート加圧充填
- ・ 吸引チューブ、真空ポンプによる
 ブリーディング水の強制排出
- ・ 肩部吹上方式
- ・ 引抜きバイブレータ
- ・ 壁バイブ(振動モータ)14台設置

圧縮強度, 遮水性, 中性化抵抗性の向上実績

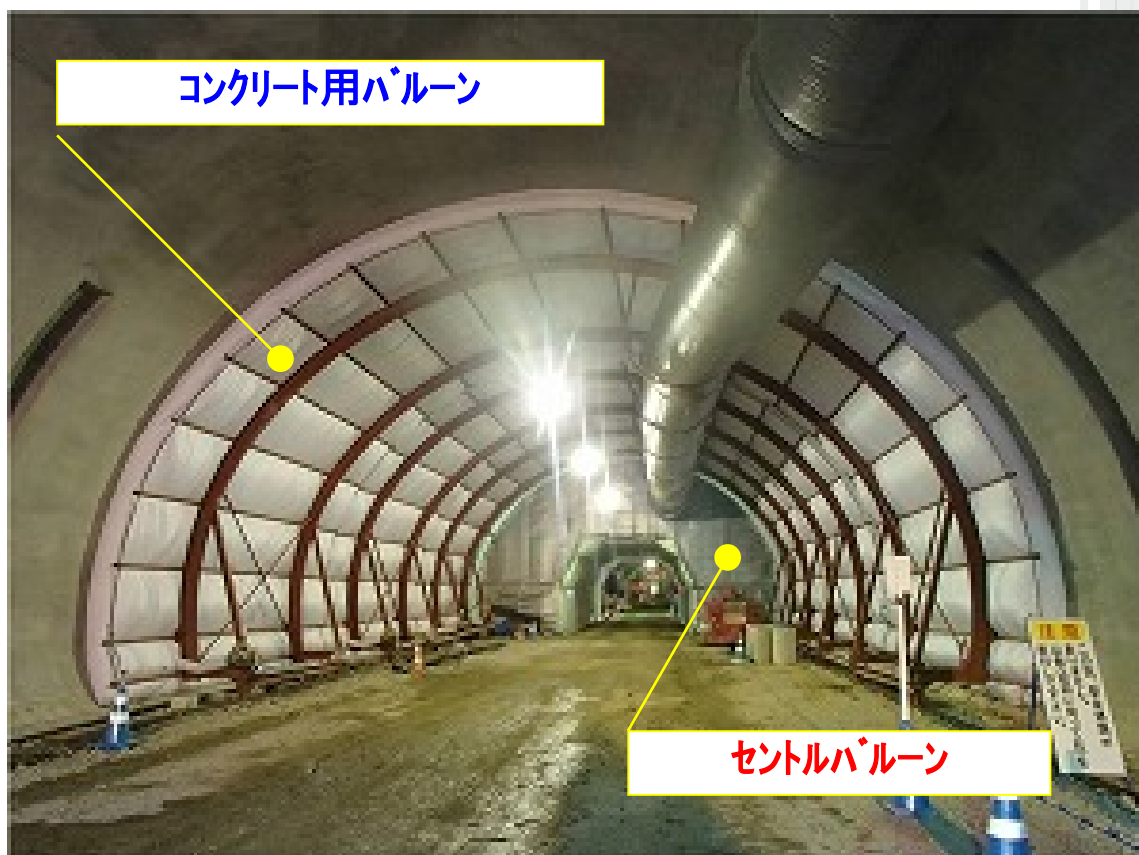
○バルーン養生

- ・コンクリート打設～脱型まで: **セントルバルーン**
- ・セントル移動後(後方3ブロック区間)1週間以上: **コンクリート用バルーン**

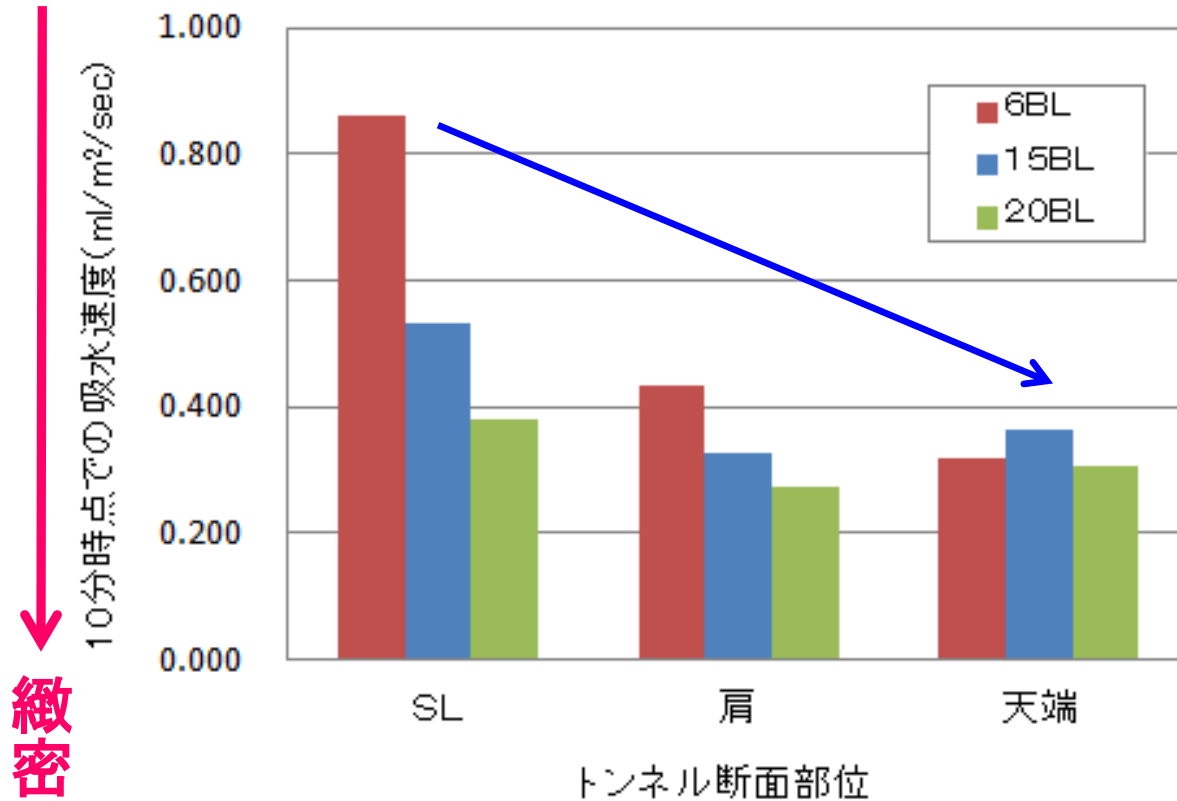
Ⅲ.トンネル各部位における吸水速度の比較

結論③: SL付近より**肩・天端部の数値が良好**

⇒マイスタークリート工法の**加圧充填効果**
